通天的「油桶」——記香港天文台的人造衛星追蹤工作

David Scott 作
明輝譯

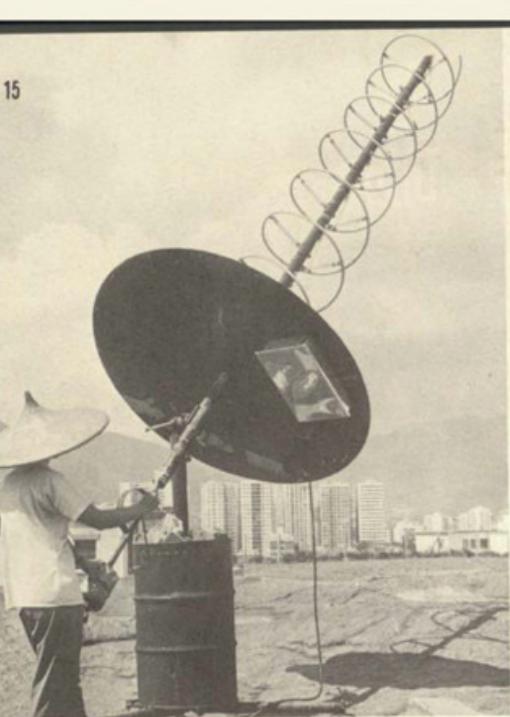
舊油桶外邊漆上方向的標誌，天線棒後面的半圓刻度標尺上標出高度，使看守人可以根據丘文廣給他的指示轉動調整天線的方向，對準運行中的氣象人造衛星，收取它傳送回來的訊號。

香港天文台用的天線是一根相當長的金屬棒，有根螺旋管從桿端處盤旋而下，通到近底處的一個金屬板製成的圓盤上。用舊機器零件造成的鎖緊螺絲套把這根天線裝定在一根直立的軸桿上。軸桿插在裝滿磚石的四十加侖舊油桶，可以隨意旋轉。

他只要化幾分鐘時間，就可以在紙片上寫下如何調整天線方位的指示給那位看守人。他在舊油桶外面漆上了表示方向的標誌，而在天線桿上安裝同樣簡單的半圓刻度標尺來標誌出不同的高度。看守人每分鐘都要調整天線跟住人造衛星的運行路線。

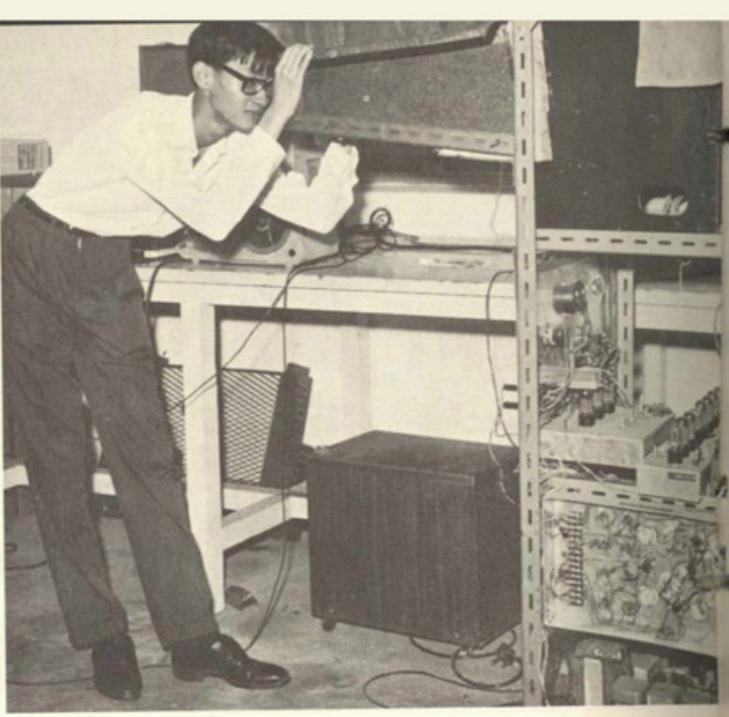
二十歲的科學助理丘文廣在探望舊電視機螢光幕上映出的、從七百五十哩高空中國傳來的雲層照片。電視機下那成堆的電線和真空管，把美國「伊莎二號」和「雨雲二號」氣象衛星傳回來的訊號轉變成圖片，可以說是技術知識的结晶。

傳真照片收訊機收到的照片不一定清楚，因此太空技師們要把錄音帶接通到一具經特別改裝了的舊電視機上去——那是香港一個電視站捐贈的舊式電視機。電視機幕上出現圖像時，丘文廣用普通攝影機拍攝下來。

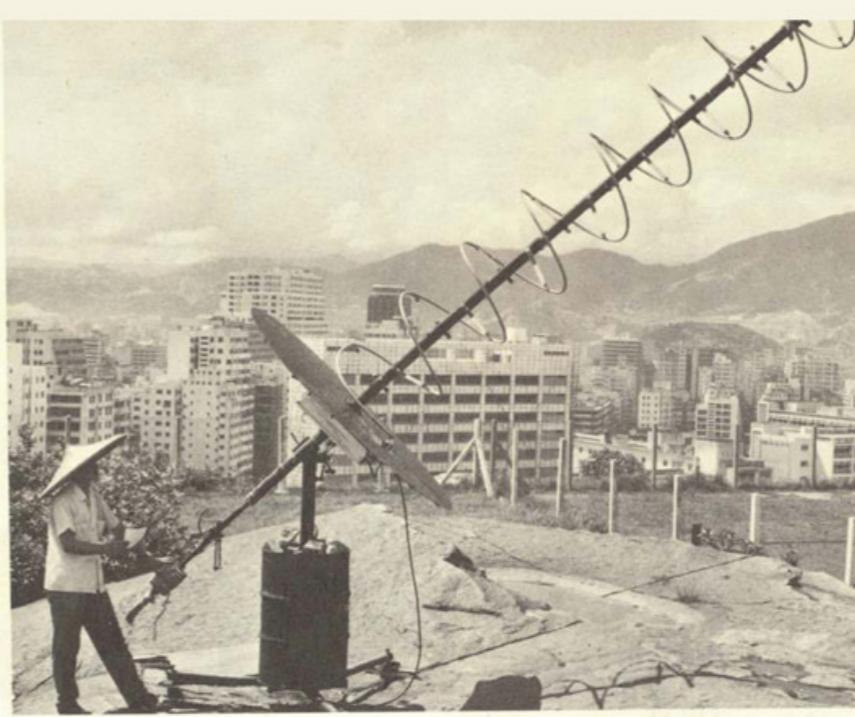
香港天文台的看守人可不容易當。他每天早晨要在烈日下「追蹤」美國「伊莎二號」和「雨雲二號」氣象衛星，用的是他主管人自己製造的天線。但是，當太空時代的技工，也是令人興奮的事情。氣象衛星每天經過香港時，天文台用最簡單的設備收到可貴的氣象照片。

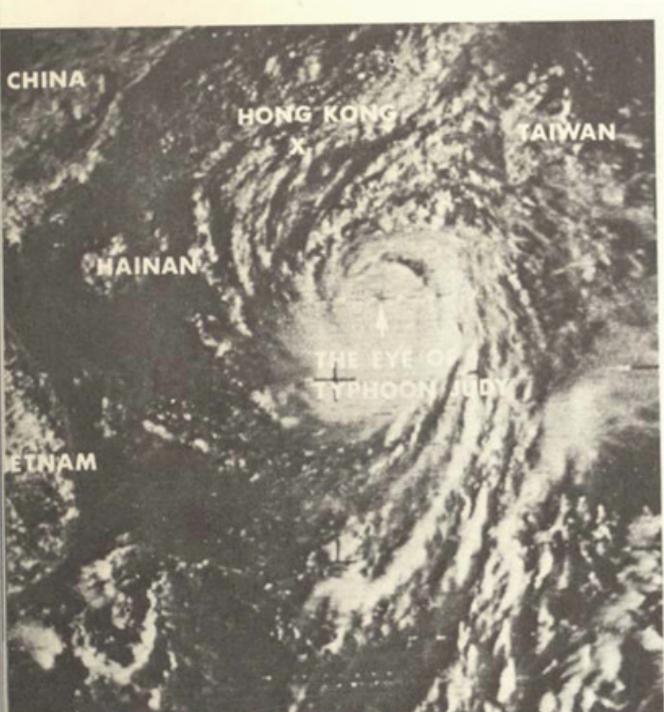
這是氣象衛星「伊莎二號」傳回來的颱風茱蒂的照片，可以清楚看到風眼所在，西北的漩渦紋可以看出来該風暴的猛烈程度及其範圍。如此清晰的照片，是由香港天文台用自製簡單的人造衛星追蹤設備（舊油桶和舊電視機）收到的。這一事實更足令人讚嘆。

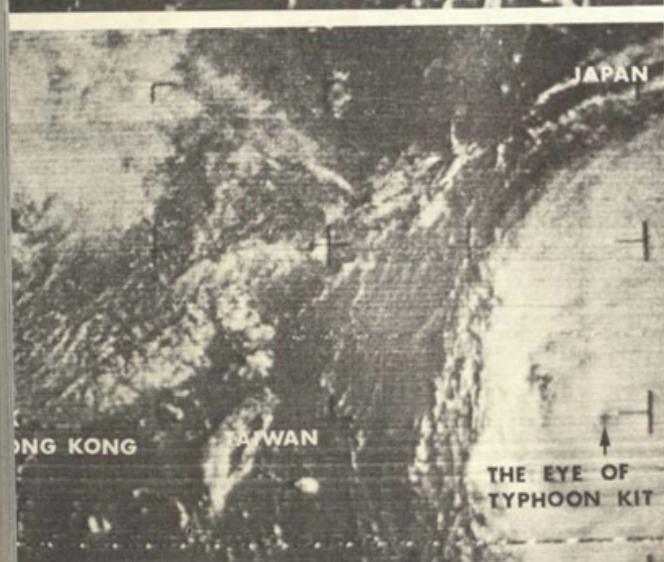
六月底襲擊日本造成五十四人死亡的颱風吉蒂，在襲日之前四十八小時的情形。香港天文台用自製的追蹤設備收到這幅由美國「雨雲二號」氣象衛星傳回來的雲層圖中，可以清楚看到風眼所在。

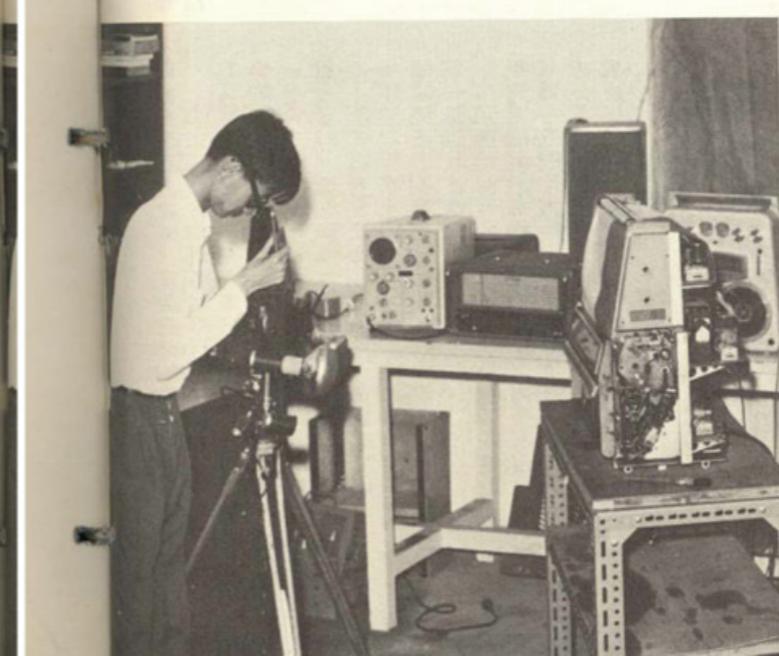
丘文廣正在調整他的攝影機。美國氣象衛星「伊莎二號」和「雨雲二號」過香港時，傳來訊號由香港天文台自製的天線收到後記錄下來，然後傳送到改裝後的舊電視機中去。丘文廣準備把電視機上映出的雲層圖攝取下來。
